M.C.L. Gummiverarbeitung
Gutenbergstr. 12-14
49377 Vechta

GA-Manschette
mit Verbindung Gussrohr und HTUG

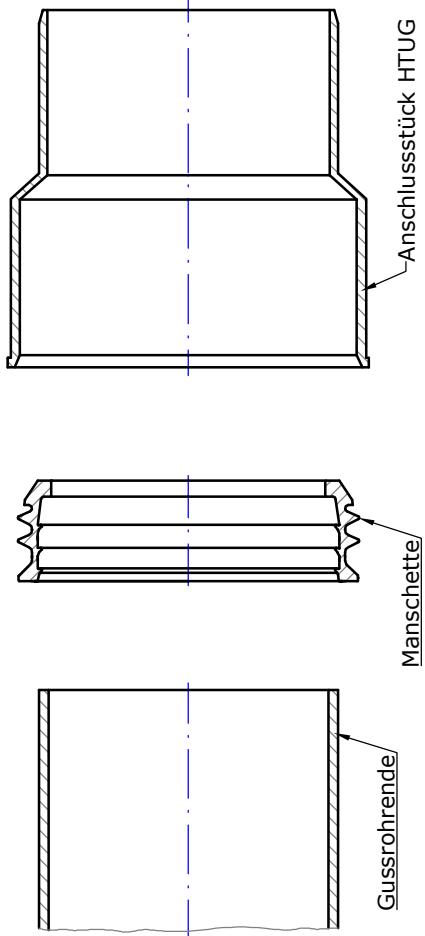
Einbausituation Teil 2

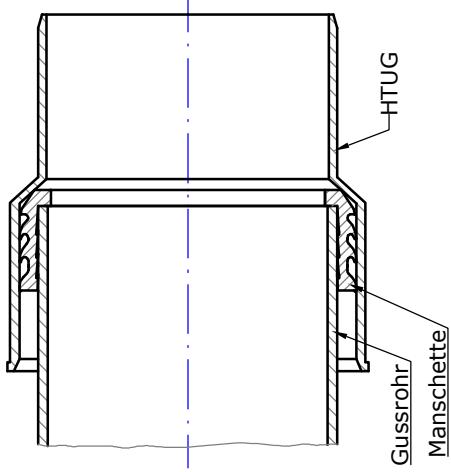
Einbausituation Teil 1

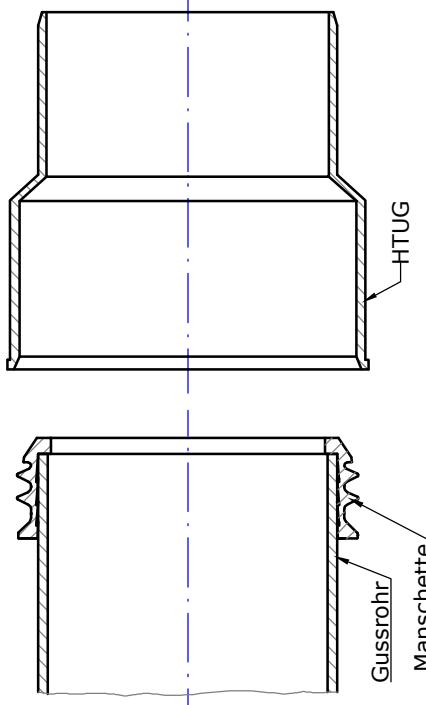
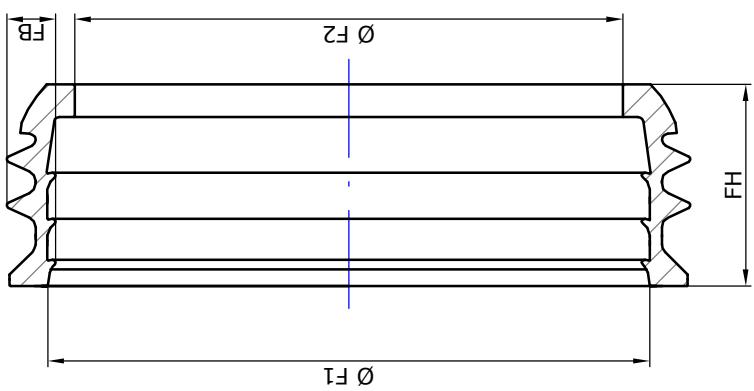
Art.Nr.	DIAM	$\varnothing F1$	$\varnothing F2$	FB	FH
60840	50	51,5±0,7	45,0	13,1±1,0	37±0,5
60841	75	76,0±0,8	66,0	11,1±0,8	37±0,5
60842	110	111,0±1,2	101,0	9,0±0,7	37±0,5
